Stará ekologická zátěž v obci Pátek

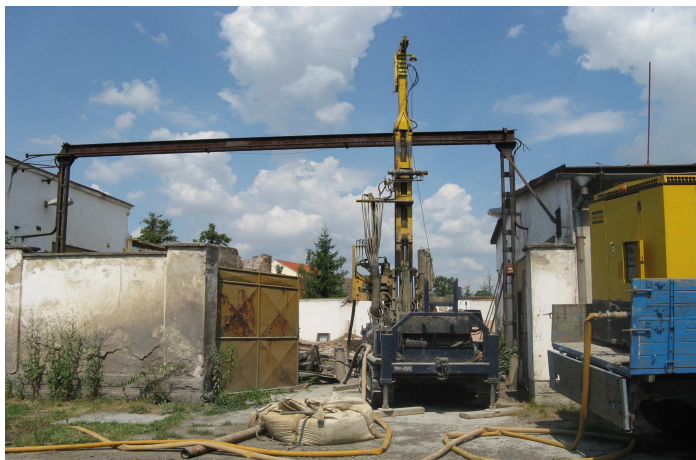
Obrázek 2: Realizace průzkumných prací v rámci průzkumu v roce 2010

Terénní práce pro průzkum a zpracování analýzy rizik provedla v letech 2010 až 2011 společnost CHEMCOMEX Praha, a.s. Průzkumné práce se částečně podařilo skloubit

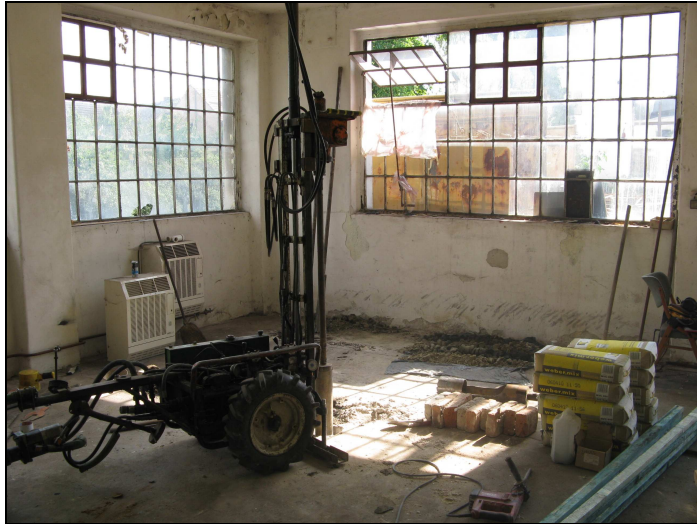
Obrázek 3: Ohnisko znečištění v objektu bývalé provozovny STYL

sprobíhající rekonstrukcí objektu, a tak bylo možné získat doposud neznámé informace o skutečném ohnisku znečištění. Koncentrace chlorovaných uhlovodíků naměřené v prostoru bývalého stá čistě, v JZ rohu budovy parc. č. 38/2, kde se v minulosti nacházel sud sodnaš ůvadle a kde snad došlo dle sdělení pamětníků k jeho vylití, byly šokující. V podzemní vodě zde koncentrace chlorovaných uhlovodíků dosahují hodnot až 400 mg/l. Nalezení a vymezení ohniska patří k nejvážnějším úkolům provedeného průzkumu.
